東日本大震災 被災物件報告

TNF工法・TNF⁺工法

株式会社 タケウチ建設

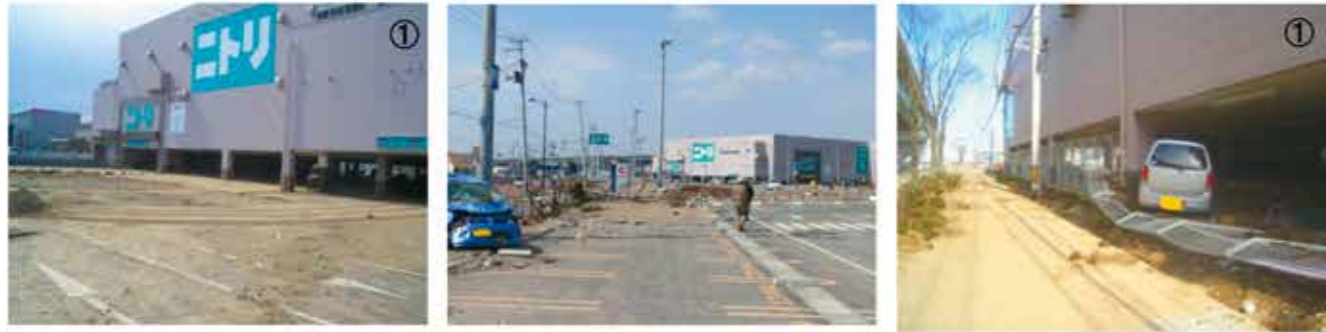
① TNF工法 津波の被害も受けるが、外装に目立った損傷なし

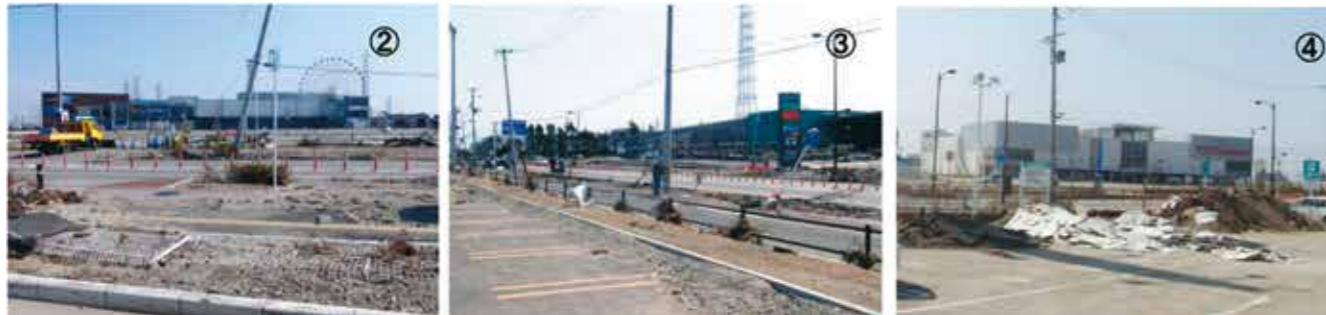
②③④ 近隣店舗 周辺液状化 内部損傷

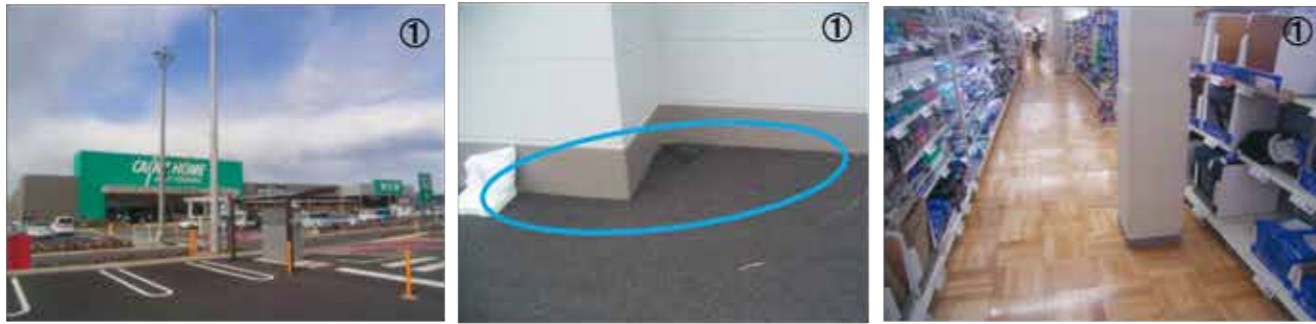
① TNF工法
内外装被害なく営業。段差やひび割れ等発生なし。

本建物の地盤の上層部はシルト層で約19m堆積している。
地震による影響がほとんど見られないのは、全面改良層により建物が一体的に反応し、改良層下部と地盤間で地震動入力低減があったと思われる。また、全面改良層による下部地盤の拘束「囲い込み効果」により、液状化の発生はしっかりと抑制されていることが分かる。また、局部的に液状化が発生したとしても、全面改良層により一体的に抵抗する。

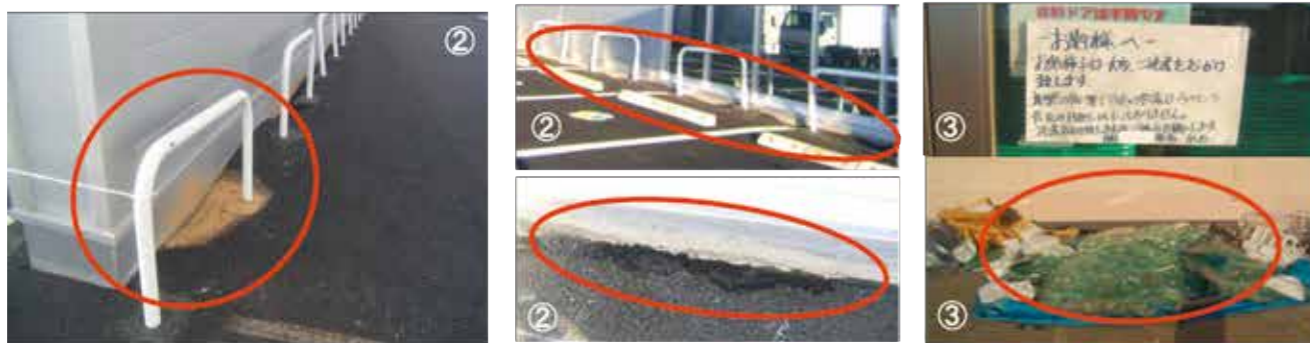
② 近隣店舗A
各所で液状化が発生 休業

③ 近隣店舗B
入口ガラス破損 休業

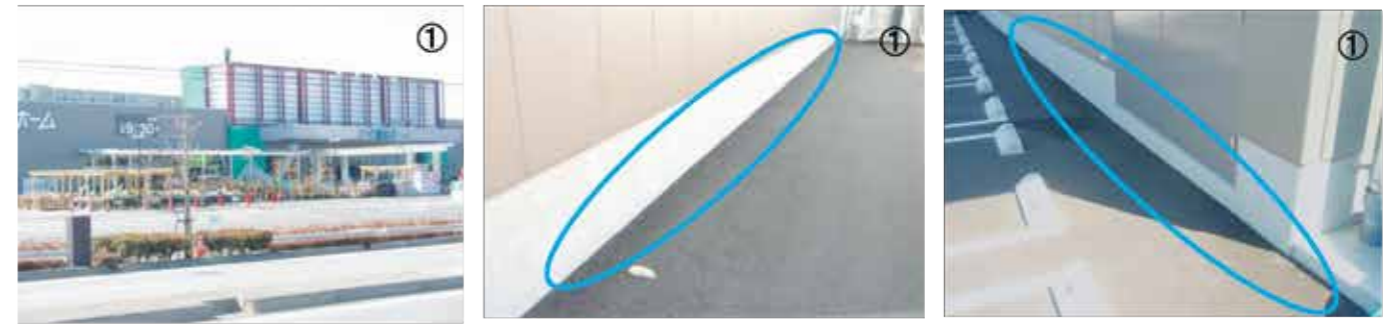
① TNF工法
外装に破損があるものの、営業。
また建物とまわりの地盤と一緒に沈下している為、段差が発生していない。

本建物の地盤の上層部はローム層で10m以上堆積している。
支持杭で支えられた建物には、強い揺れがそのまま作用するのに対して、TNF工法により基礎を施工した建物では、揺れの強さが低減されているものと考えられる。しかも、地盤沈下が起きて建物も沈下しているため、建物の抜け上がり障害等の発生はまったく無い。

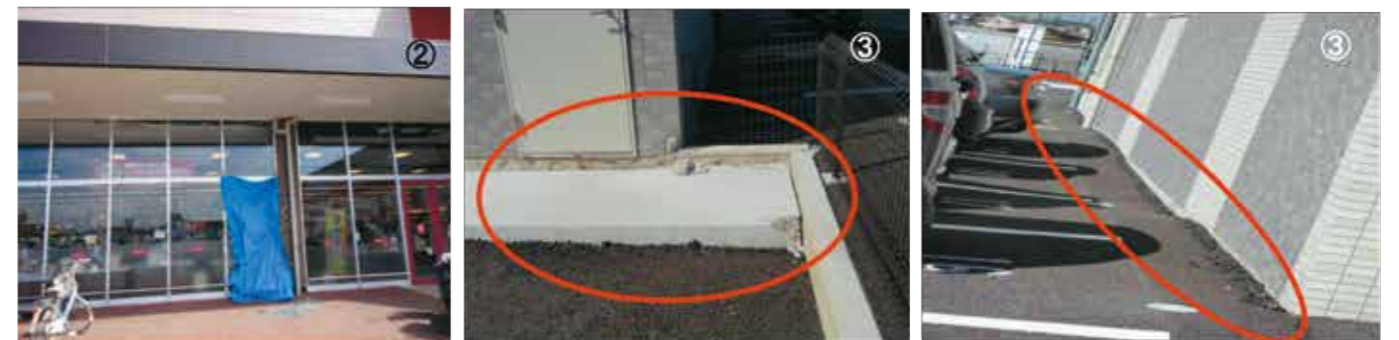
② 近隣スーパー
天井・ガラス破損 休業

③ 6階建マンション
建物の周りの地盤だけが沈下し、抜け上がりが発生
