# 地震に強いTNF工法

東北・熊本・鳥取北海道で発生の大震災で実証

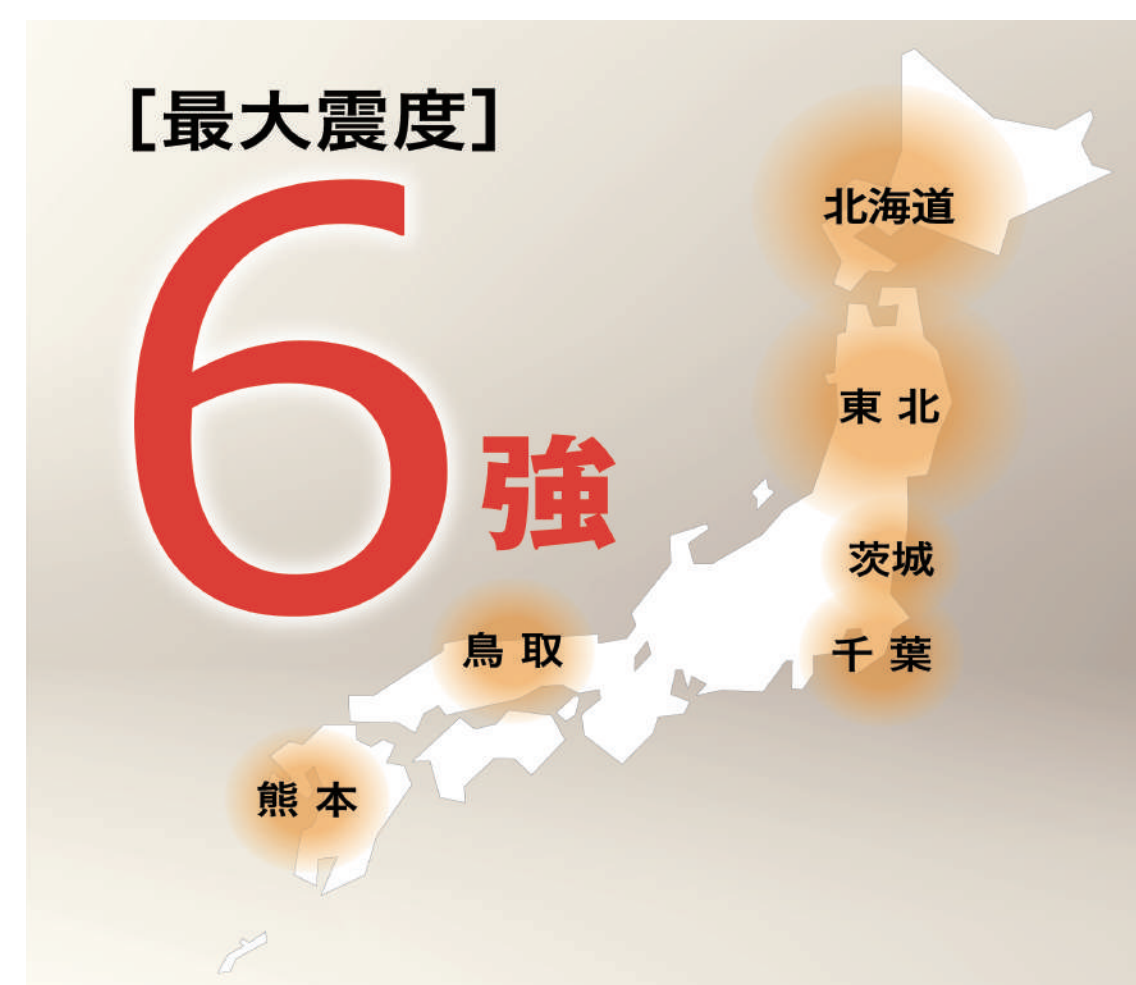
土木学会「基礎構造形式の違いによる  
上部構造物地震応答特性について」より

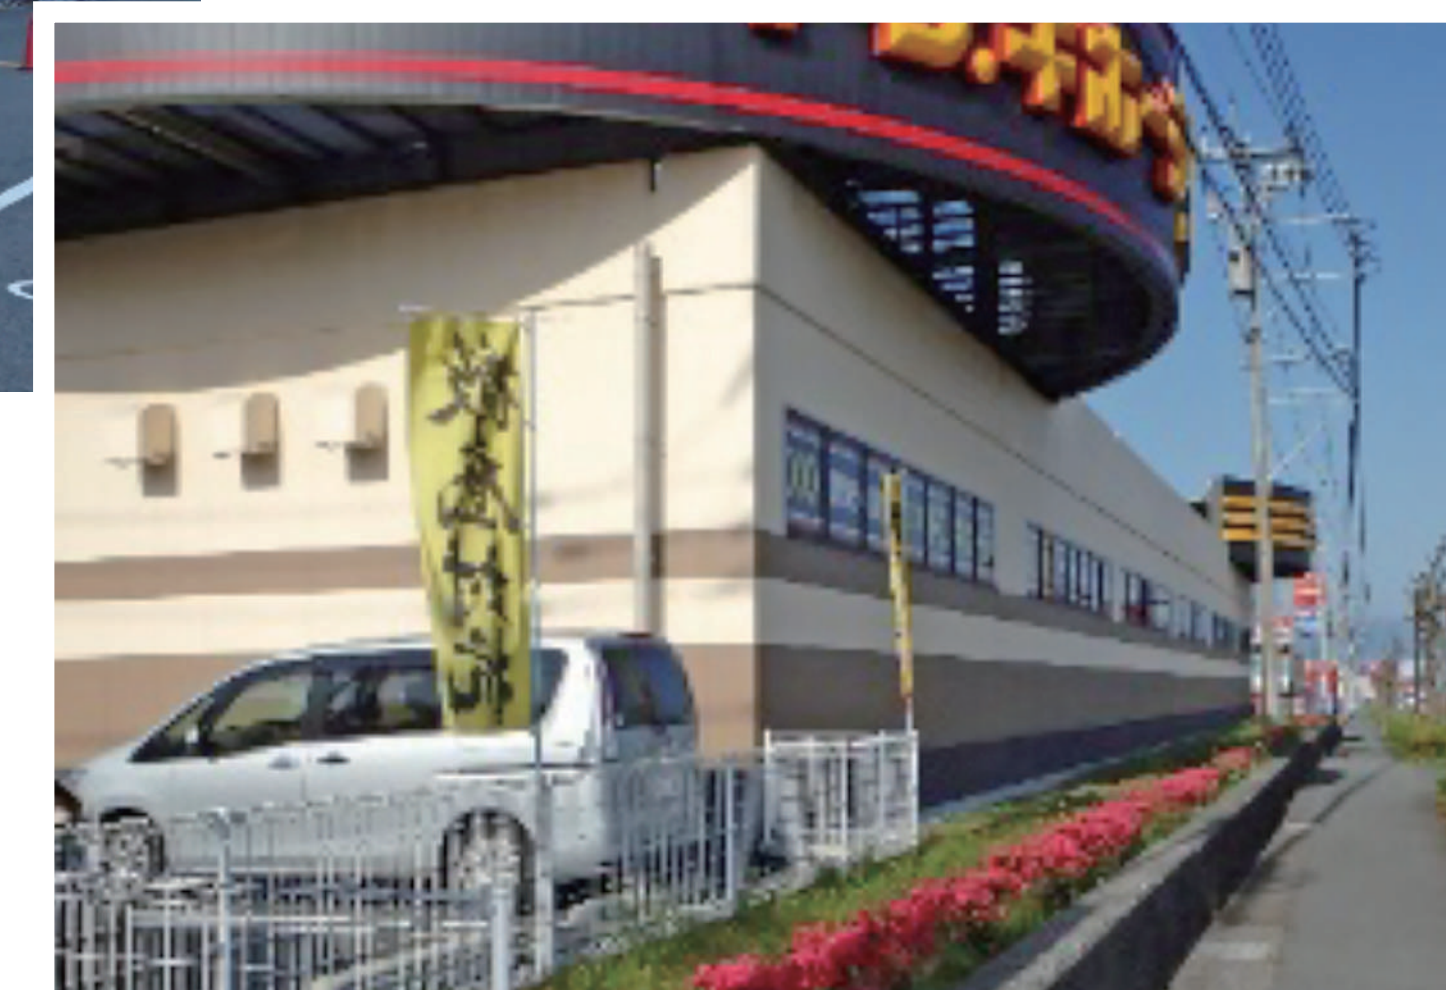
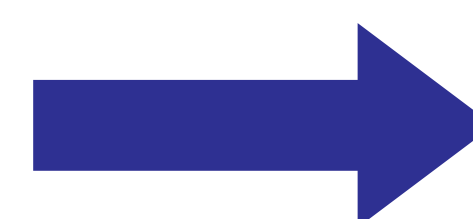
杭工法は杭が地震の揺れを建物に伝える為、被害が大きくなる

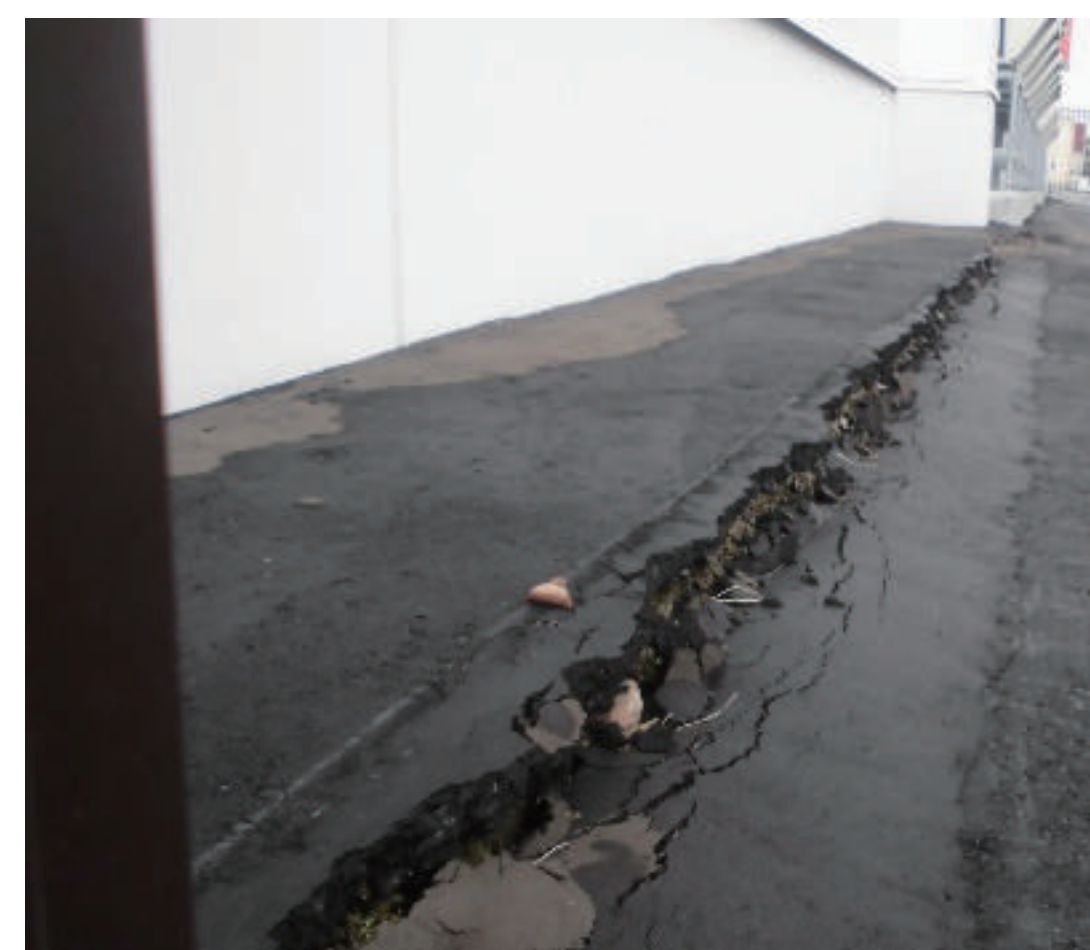
一方、TNF工法は軟弱地盤が本来持つ免振機能を阻害しないため、  
建物に伝わる地震の揺れは小さくなる

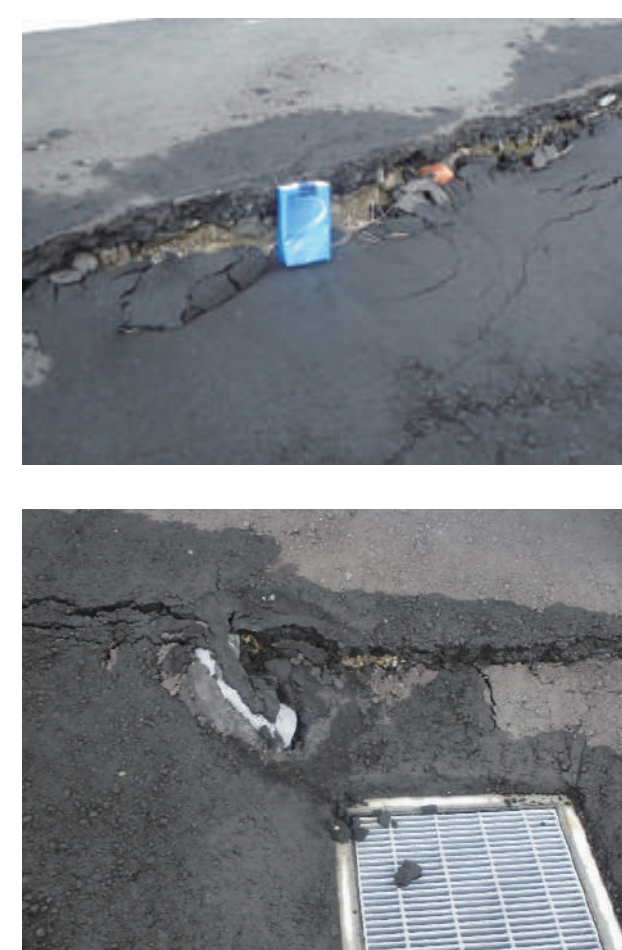
周辺地盤の自然沈降で建物の抜け上がりが発生

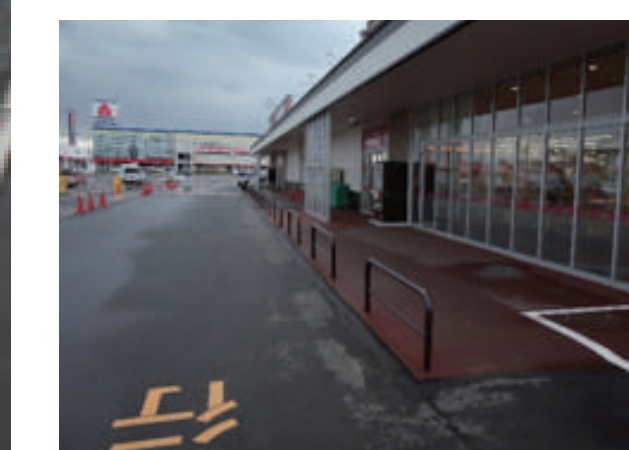
## 抜け上がりしない TNF工法!

抜け上がりなし
